Оцинкованная стальная конструкция для жилых зданий

Исследовательский отчет RP 06-1

**7-летний отчет
Март 2006**

**Исследовательский центр
NAHB
400 Prince George's Blvd.
Upper Marlboro, MD, 20774
USA**

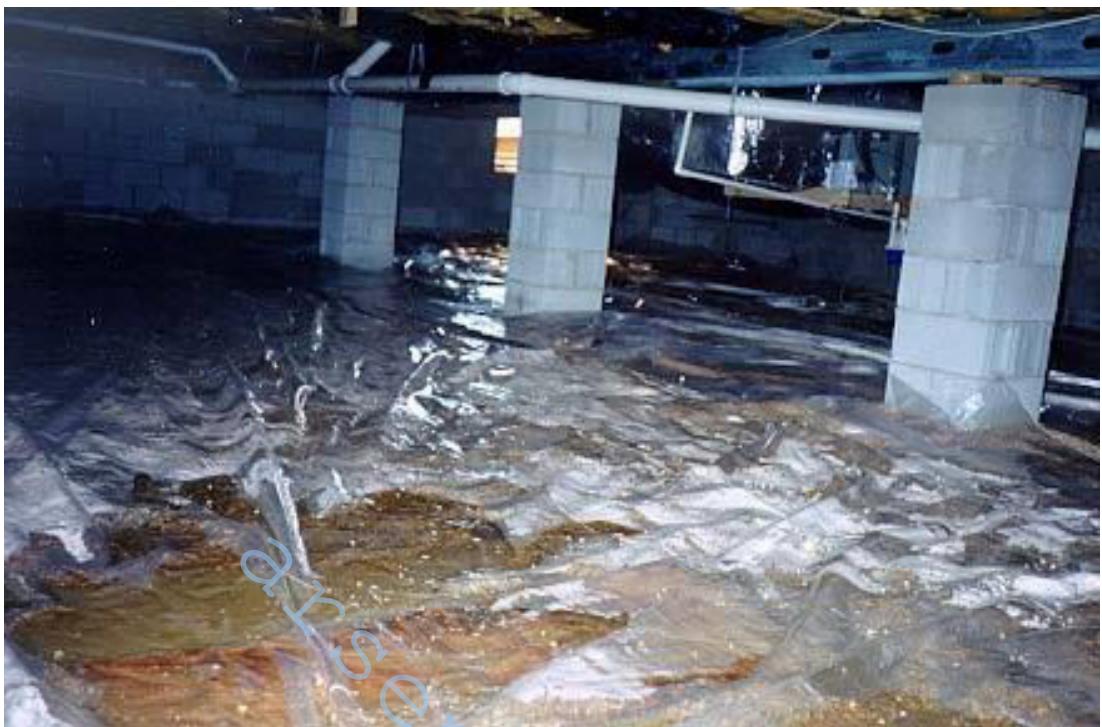
Рис 7 – Вода (передний план) в подвале, в Леонардтаун

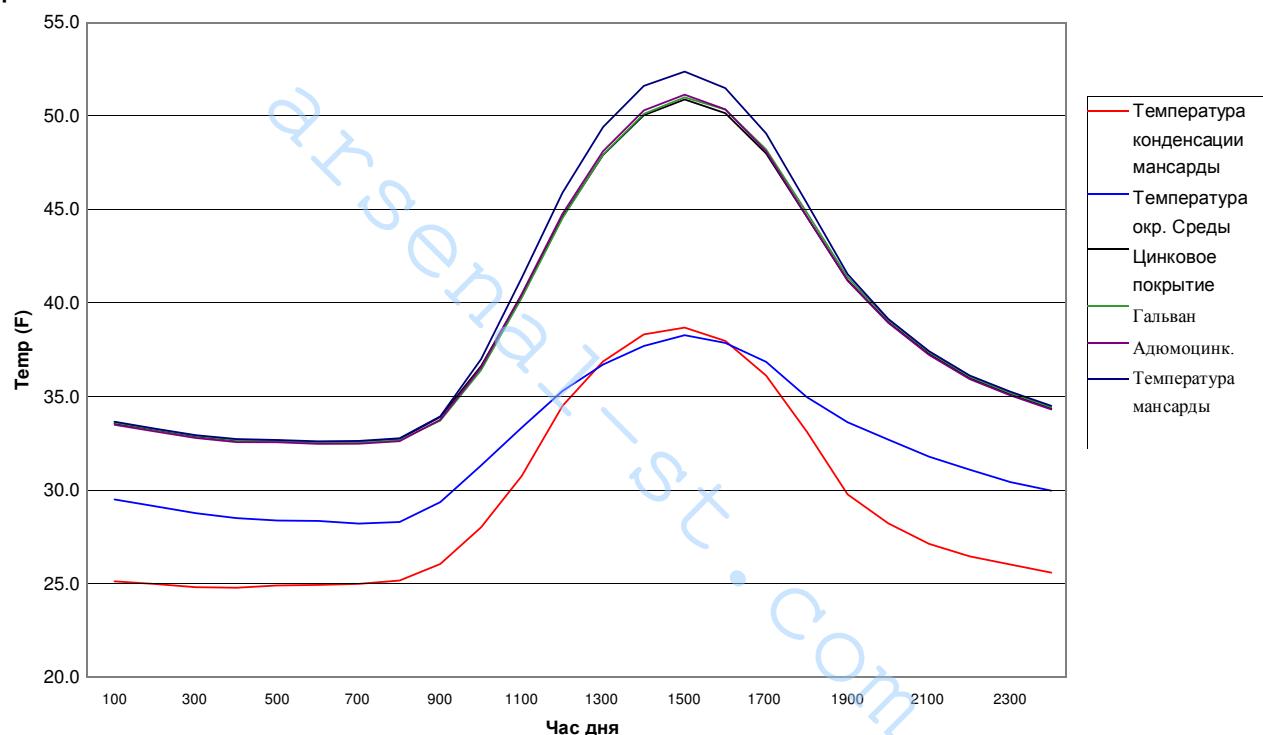
Рисунок 15 – Температура конденсации на участке Hamilton

Такой анализ был проведен как для стеновых элементов, так и для образцов чердачного помещения помесячно. В большинстве случаев температуры металлических поверхностей - так же, как и температуры поверхности стеновых стоек и опорных несущих плит – оставались выше температуры конденсации на местности. Этот результат демонстрирует то, что теплопроизводительность и контроль уровня влажности на участке были достаточными для того, чтобы предотвратить влажность в углублении стены или чердаке.

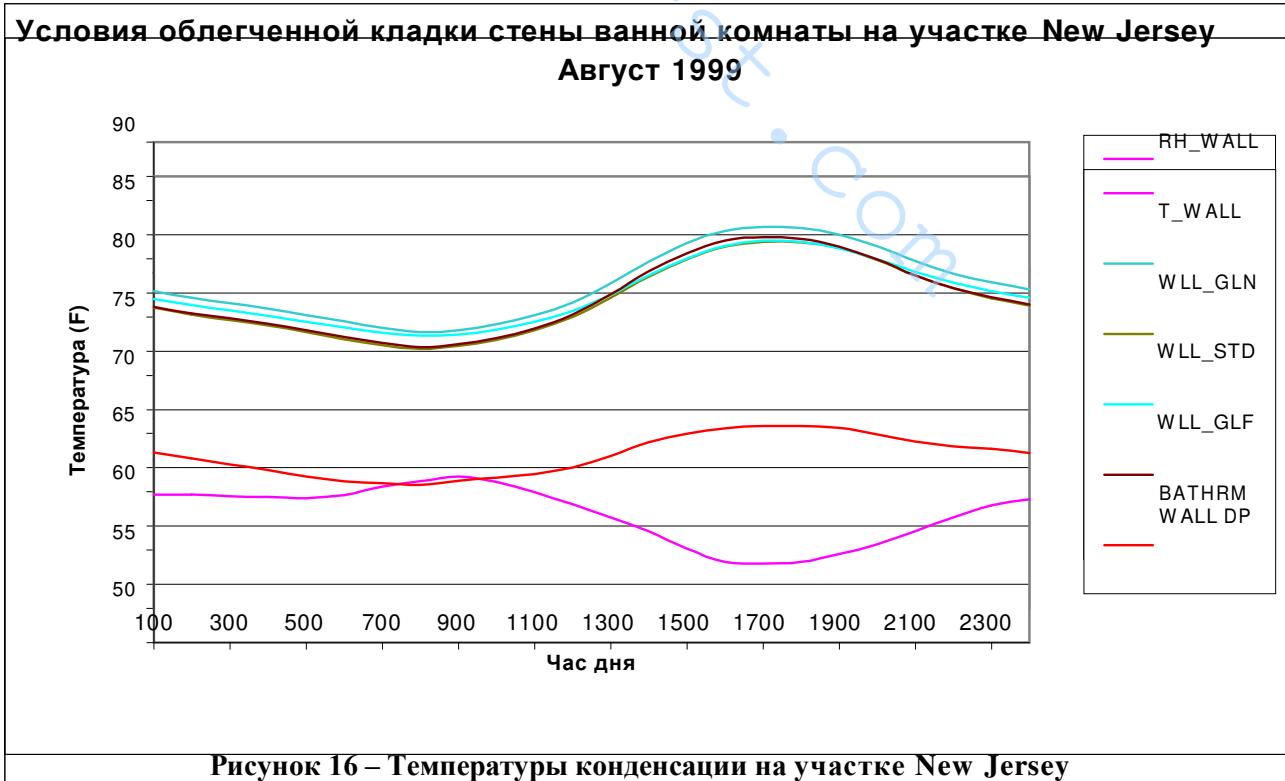
Результаты годового анализа состояния окружающей среды показали, что все измеренные температуры составных частей здания (например, стальные стойки, опорные балки) и образцов оставались выше температуры конденсации во всех трех местоположениях. Этот результат был достоверным как для анализа по месяцам, так и для анализа, проводимого каждый час в течение всего года. Температура поверхности ни одного из образцов или составных элементов здания (крепежного устройства, балки перекрытия и ригеля пола), за которыми было установлено наблюдение, не была даже на 1 час ниже температуры конденсации. Все группы образцов балочного перекрытия первого этажа, наружного балочного перекрытия и наружной стены ванной комнаты поддерживали температурные условия и уровень влажности, необходимы для предотвращения образования конденсации на металлических поверхностях. Пример анализа данных по New Jersey показан на рисунке 16.
