Оцинкованная стальная конструкция для жилых зданий

Исследовательский отчет RP 06-1

**7-летний отчет
Март 2006**

**Исследовательский центр
NAHB
400 Prince George's Blvd.
Upper Marlboro, MD, 20774
USA**

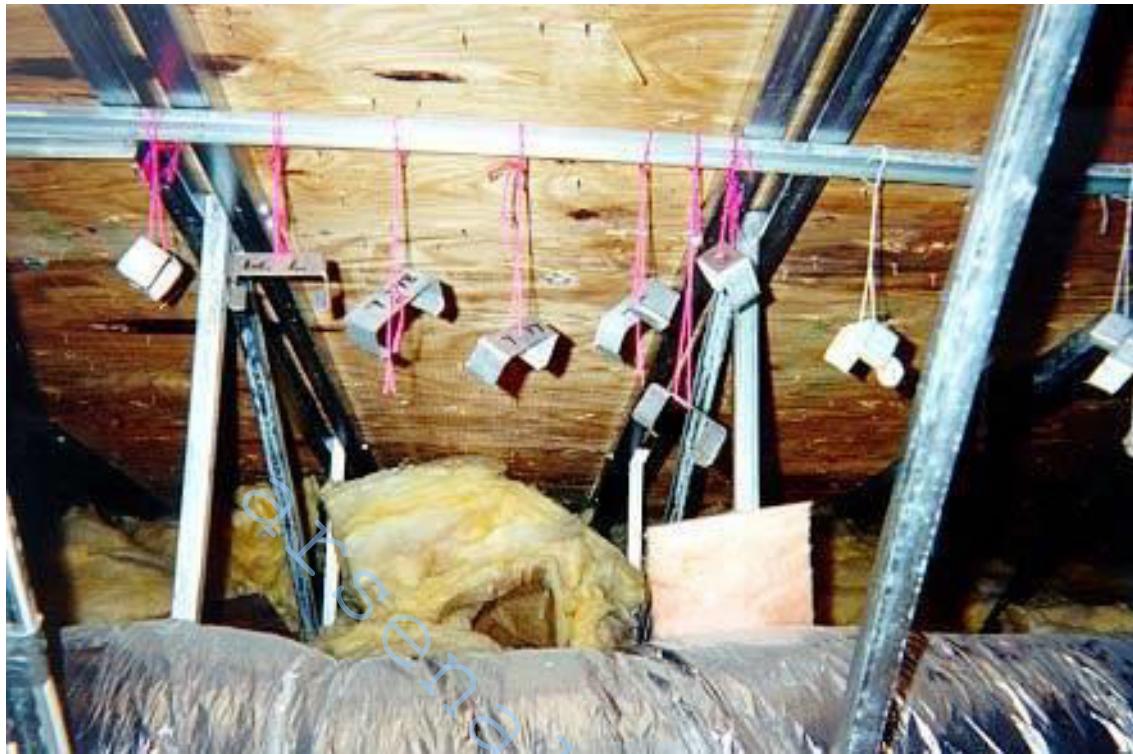
Рис. 3 – образцы мансард на площадке в Майми, Флорида

Образцы были размещены на мансарде (см.Рис. 3) и внешней стене. Мансарда содержала образцы, подвешенные на каркасе крыши. Этот набор образцов включает оцинкованные, гальванические и алюмоцинкованные плиты и сваи. Также было установлено небольшое количество образцов без покрытия. Мансарда оснащена вентиляционными отверстиями под свесом крыши на восточной и западной сторонах дома.

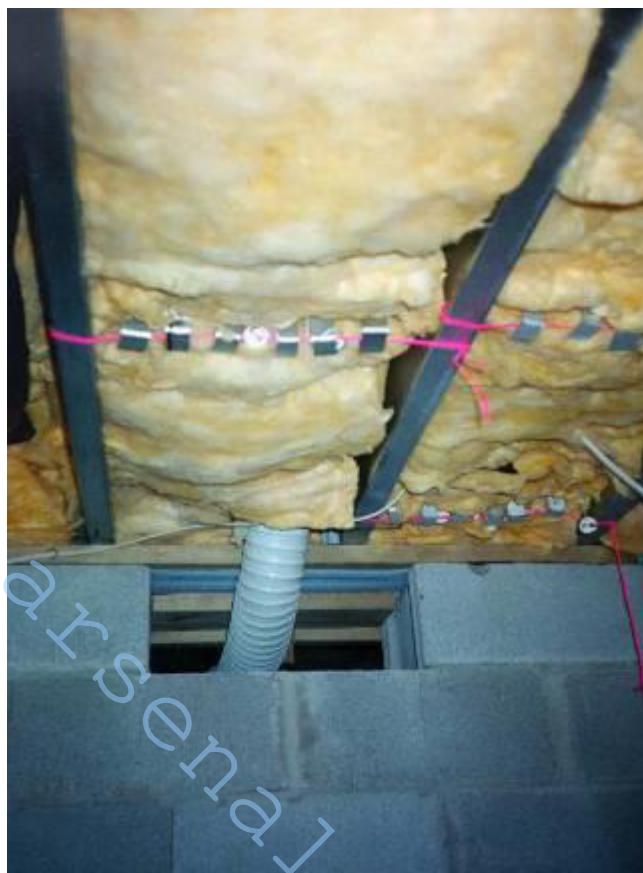
Рис 5 – Образцы подвала, заделанные в изоляцию пола

Подвал содержал набор подвесных образцов и другой набор, который частично был вставлен в стекловолокнистую изоляцию между балками (см. Рис. 5 и 6). Набор подвесных образцов был полностью подвержен воздействию окружающей среды, и содержал плиты со всеми тремя типами покрытия. Оцинкованные, гальванические, алюмоцинкованные образцы и образцы свай без покрытия были также подвешены. Образцы без покрытия демонстрировали обширную коррозию после двух месяцев, указывая на агрессивную окружающую среду в подвале. (см. Рис.7). Набор, который был частично заделан в изоляцию пола, содержал оцинкованные и алюмоцинкованные образцы свай. Их установка была спроектирована для копирования условий окружающей среды в перекрытиях пола.

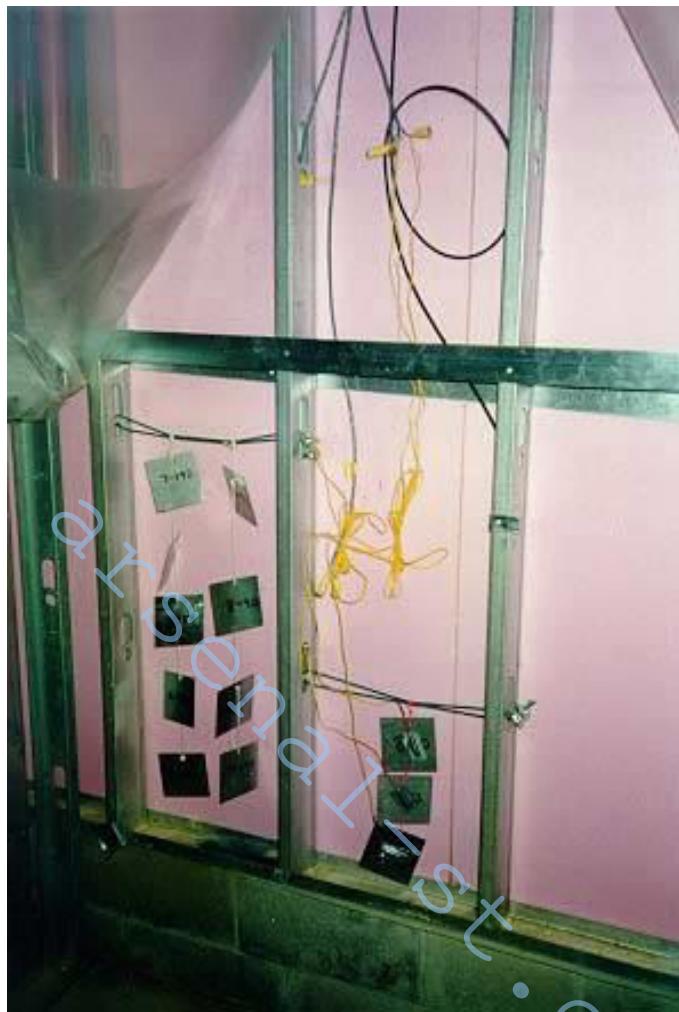
Рис. 10 – Образцы впадины стены и датчики на площадке в Хамильтоне, Онтарио

Внешняя стена дома в Хамильтоне была расположена в каркасной стене подвала. (см. Рис. 10). Оцинкованные, гальванические и алюмоцинкованные образцы были установлены на стене. Также как на мансарде, терморезисторы были установлены для отслеживания температуры поверхности трех типов образцов, и два дополнительных датчика следили за температурой опорной плиты стены и стальной сваи стены. Относительная влажность и температура также были записаны. Наконец, датчик влаги был вмонтирован на сваю стены для измерения частого появления конденсации на свае.
